INSTRUMENTOS DE VERIFICAÇÃO

SPOR CLUB CORINTHIANS PAULISTA -ESTÁDIO
ALFREDO SCHÜRIG.

Junho de 2026

INSTRUMENTO DE VERIFICAÇÃO

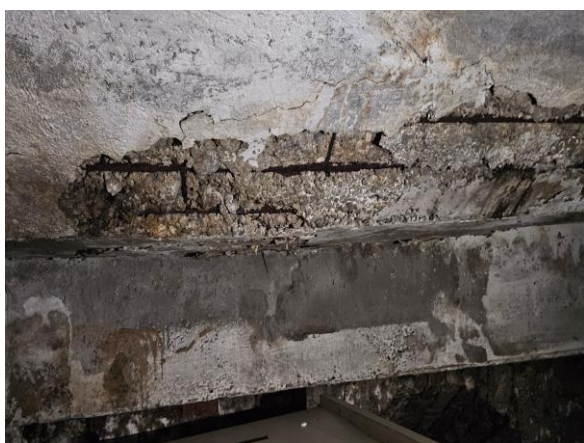
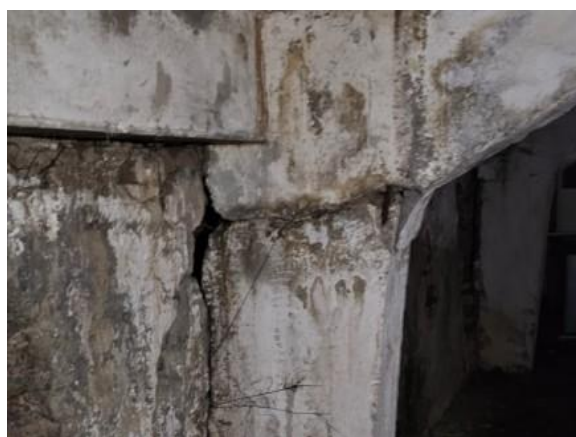
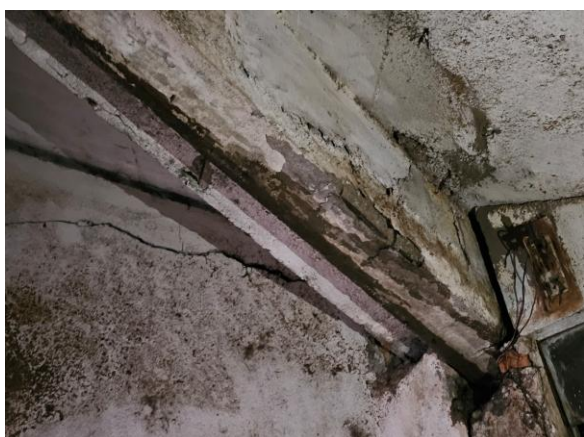
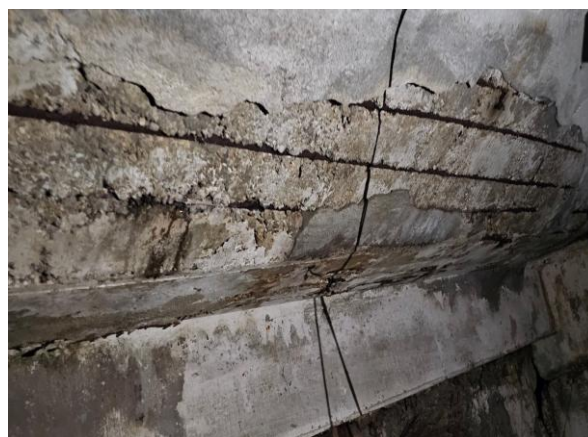
1.1 Os pilares do setor apresentam alguma anomalia?

Risco de danos contra a saúde e segurança das pessoas e do meio ambiente; perda excessiva de desempenho e funcionalidade causando possíveis paralisações; aumento excessivo decusto de manutenção e recuperação; comprometimento sensível de vida útil. Sugestão de não utilização da estrutura para qualquer finalidade, orientação de demolição do total da estrutura.

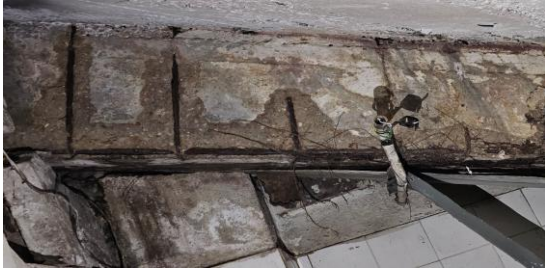
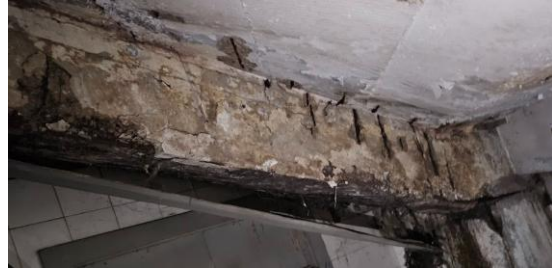
1.2 As vigas do setor apresentam alguma anomalia?

Risco de danos contra a saúde e segurança das pessoas e do meio ambiente; perda excessiva de desempenho e funcionalidade causando possíveis paralisações; aumento excessivo decusto de manutenção e recuperação; comprometimento sensível de vida útil. Sugestão de não utilização da estrutura para qualquer finalidade, orientação de demolição do total da estrutura.

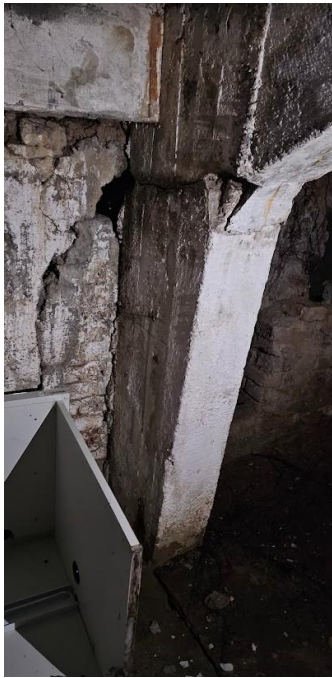
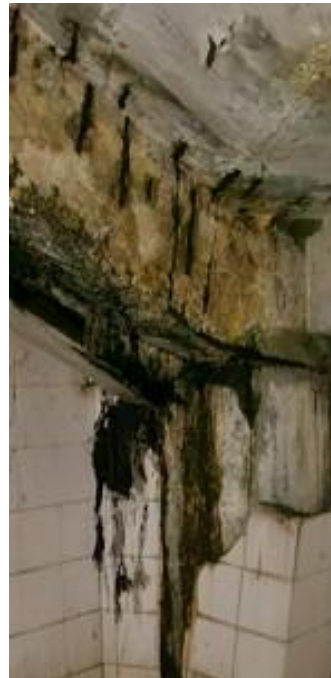
1.4 Os consoles do setor apresentam algum tipo de anomalia?

Risco de provocar danos contra a saúde e segurança das pessoas e do meio ambiente; perda excessiva de desempenho e funcionalidade causando possíveis paralisações; aumento excessivo de custo de manutenção e recuperação; comprometimento sensível de vida útil. Sugestão de não utilização da estrutura para qualquer finalidade, orientação de demolição do total da estrutura.

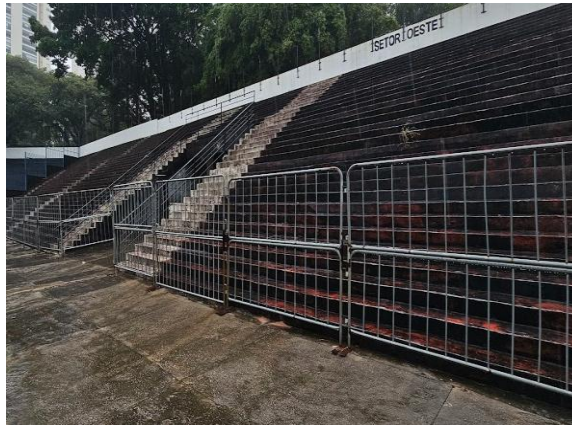
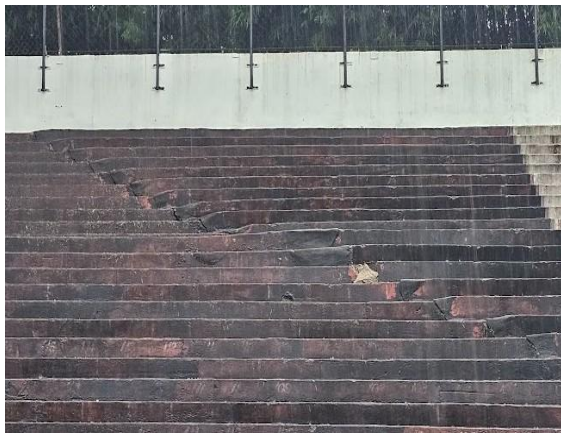
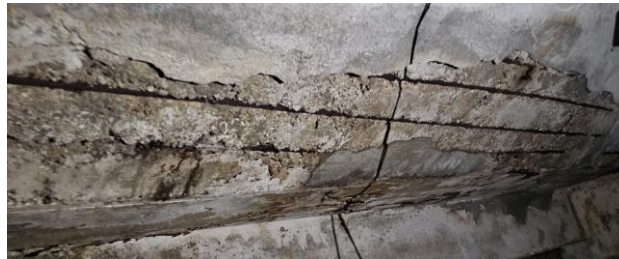
1.5 As arquibancadas do setor apresentam algum tipo de anomalia?

- ✓ Deterioração das características físico químicas do concreto (estalactites, corrosão, depósito de fuligens, formação de bolor/fungos);
- ✓ Carbonatação;
- Eflorescências;
- ✓ Avaria nas juntas de movimentação estrutural e elementos vedantes;
- ✓ Avarias nos aparelhos de apoio;
- ✓ Deformação diferencial;
- ✓ Trincas
- Esmagamentos;
- ✓ Deformações excessivas;
- Deterioração das mantas de impermeabilização;
- Vazamentos;
- Segregação do concreto;
- Ninhos de concretagem;
- Má vibração;
- Concreto poroso;
- Outra anomalia qualquer (fazer observação);

- Endógena
- Exógena
- Natural
- ✓ Funcional

- Mínimo
- Médio
- ✓ Crítico

Risco de provocar danos contra a saúde e segurança das pessoas e do meio ambiente; perda excessiva de desempenho e funcionalidade causando possíveis paralisações; aumento excessivo de custo de manutenção e recuperação; comprometimento sensível de vida útil. Sugestão de não utilização da estrutura para qualquer finalidade, orientação de demolição do total da estrutura.

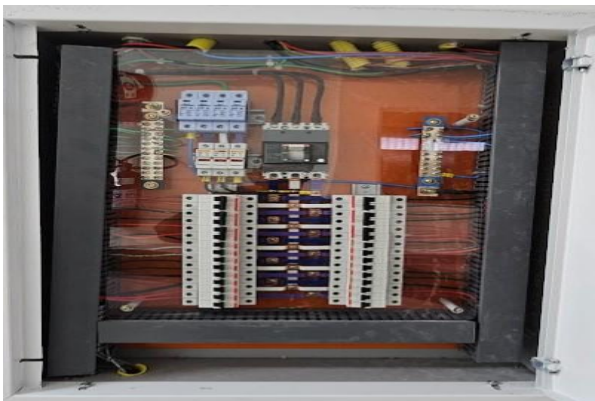
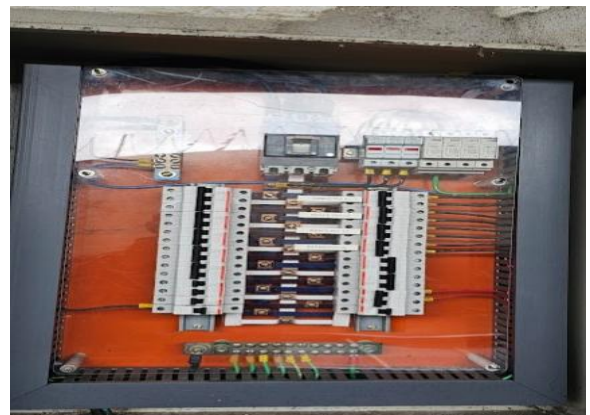
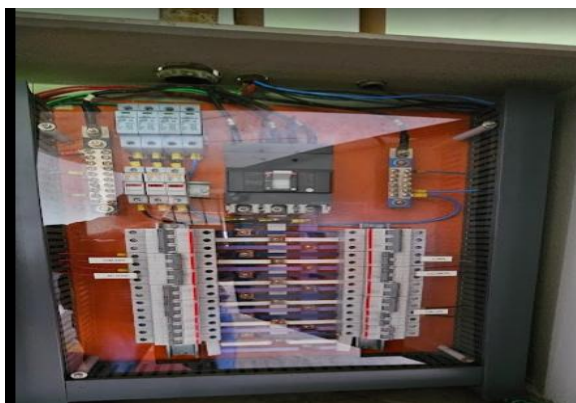
7.8.1 Estado geral da estrutura: verificar limpeza, fixação, identificação, visibilidade, placas de advertência, acessibilidade, existência de diagrama elétrico, isolamento das partes vivas, iluminação local, integridade mecânica, pintura, corrosão, fechaduras e dobradiças.

Observações: Alguns quadros necessitam de modernização, contemplando a troca de componentes.

Incluir em todos os quadros os devidos diagramas unifilares

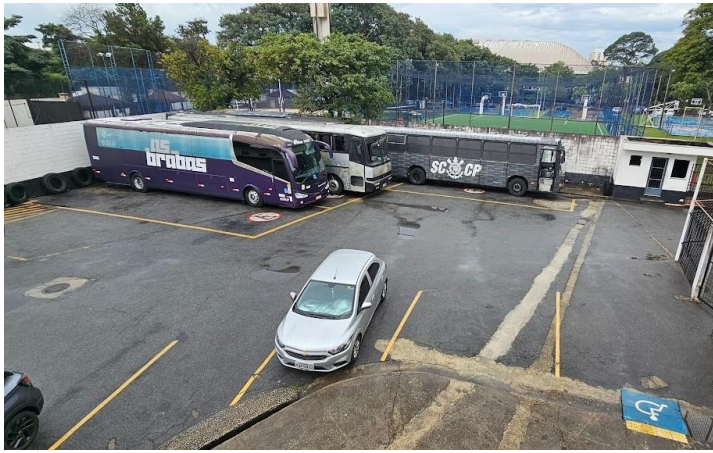
18.1.2.2 Este estacionamento apresenta alguma anomalia?

- Há estacionamento apenas para equipe Mandante.
- Há estacionamento apenas para equipe Visitante.
- O estacionamento da equipe Mandante é descoberto.
- O estacionamento da equipe Visitante é descoberto.
- Outra anomalia.
